4466 Ormalingen, Überarbeitung Grundwasserschutzzonen Thalquellen

## **Hydrogeologischer Bericht zum Markierversuch Thalquellen (66.1.A-66.5.A)**

| Bericht Nr. PNP | 479783.0001 (Version: 2.0) |
| Datum | 04.08.2025 |

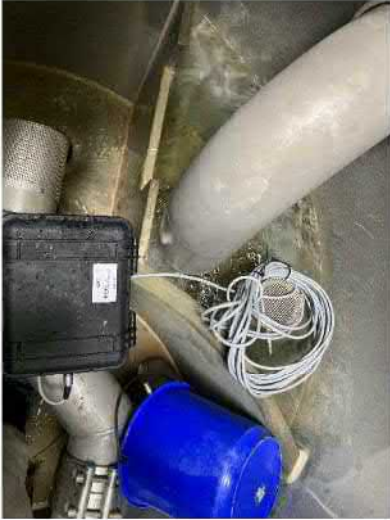
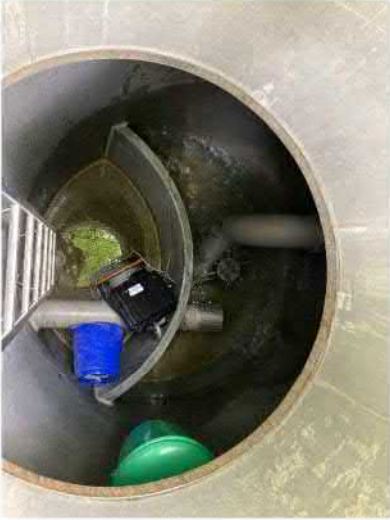
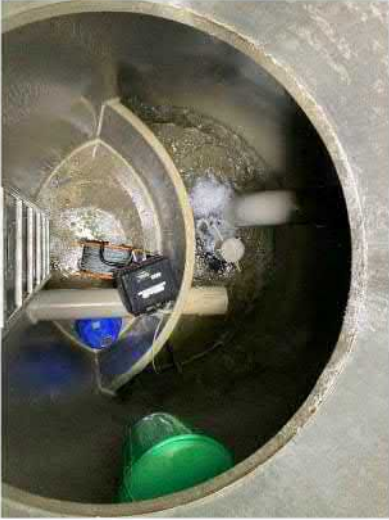
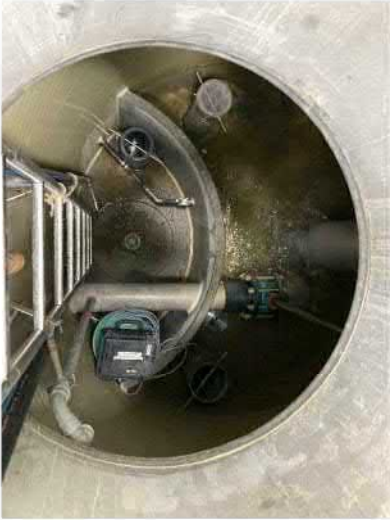
| Bezeichnung | Quelle 2 (Kat-Nr. 66.4.A) rechter Zufluss | Quelle 3 (Kat-Nr. 66.3.A) | Quelle 4 (Kat-Nr. 66.2.A) | Quelle 5 (Kat-Nr. 66.1.A) |
|---|---|---|---|---|
| Foto | | | | |

| Bezeichnung | Quelle 2 (Kat-Nr. 66.4.A) rechter Zufluss | Quelle 3 (Kat-Nr. 66.3.A) | Quelle 4 (Kat-Nr. 66.2.A) | Quelle 5 (Kat-Nr. 66.1.A) |
|---|---|---|---|---|
| Installationsdatum | 05.05.2025 | 05.05.2025 | 05.05.2025 | 05.05.2025 |
| Abbau | 03.06.2025 | 03.06.2025 | 03.06.2025 | 03.06.2025 |

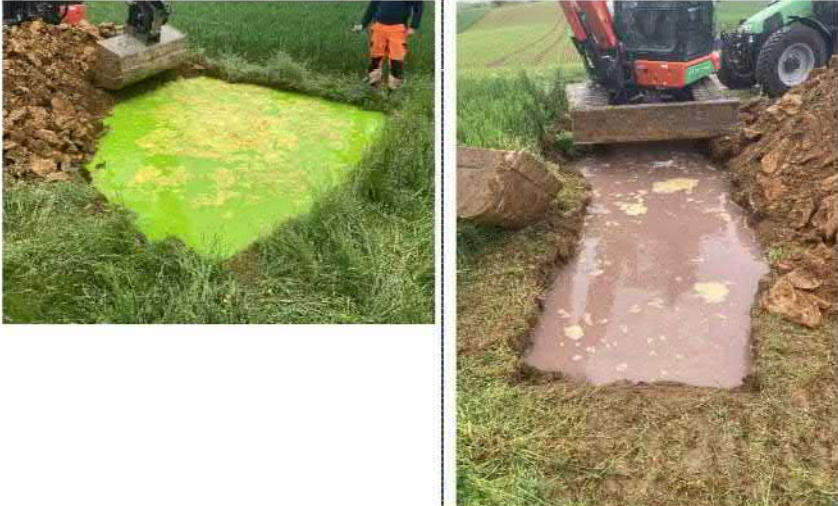
| Bezeichnung | Eingabestelle 1 Uranin | Eingabestelle 2 Amino G |
|---|---|---|
| Foto | | |

Es wurden mit *Uranin* und *Amino G* zwei verschiedene Markierstoffe verwendet. Die Eingabemengen wurden berechnet, indem die Distanz, die Färbkraft des Markierstofftyps (*Uranin*, *Amino G*) und der Aquifertyp (Kluftgrundwasserleiter) berücksichtigt wurden.

| Bezeichnung | Eingabestelle 1 Uranin | Eingabestelle 2 Amino G |
|---|---|---|
| Eingabe | Baggerschlitz 0.7 m u. T., bis zum anstehenden Fels aufgegraben<br>Lehmiger Boden / Kalksteine / unverwitterter Kalkstein | Baggerschlitz 0.8 m u. T., bis zum anstehenden Fels aufgegraben<br>Lehmiger Boden / Kalksteine / unverwitterter Kalkstein |

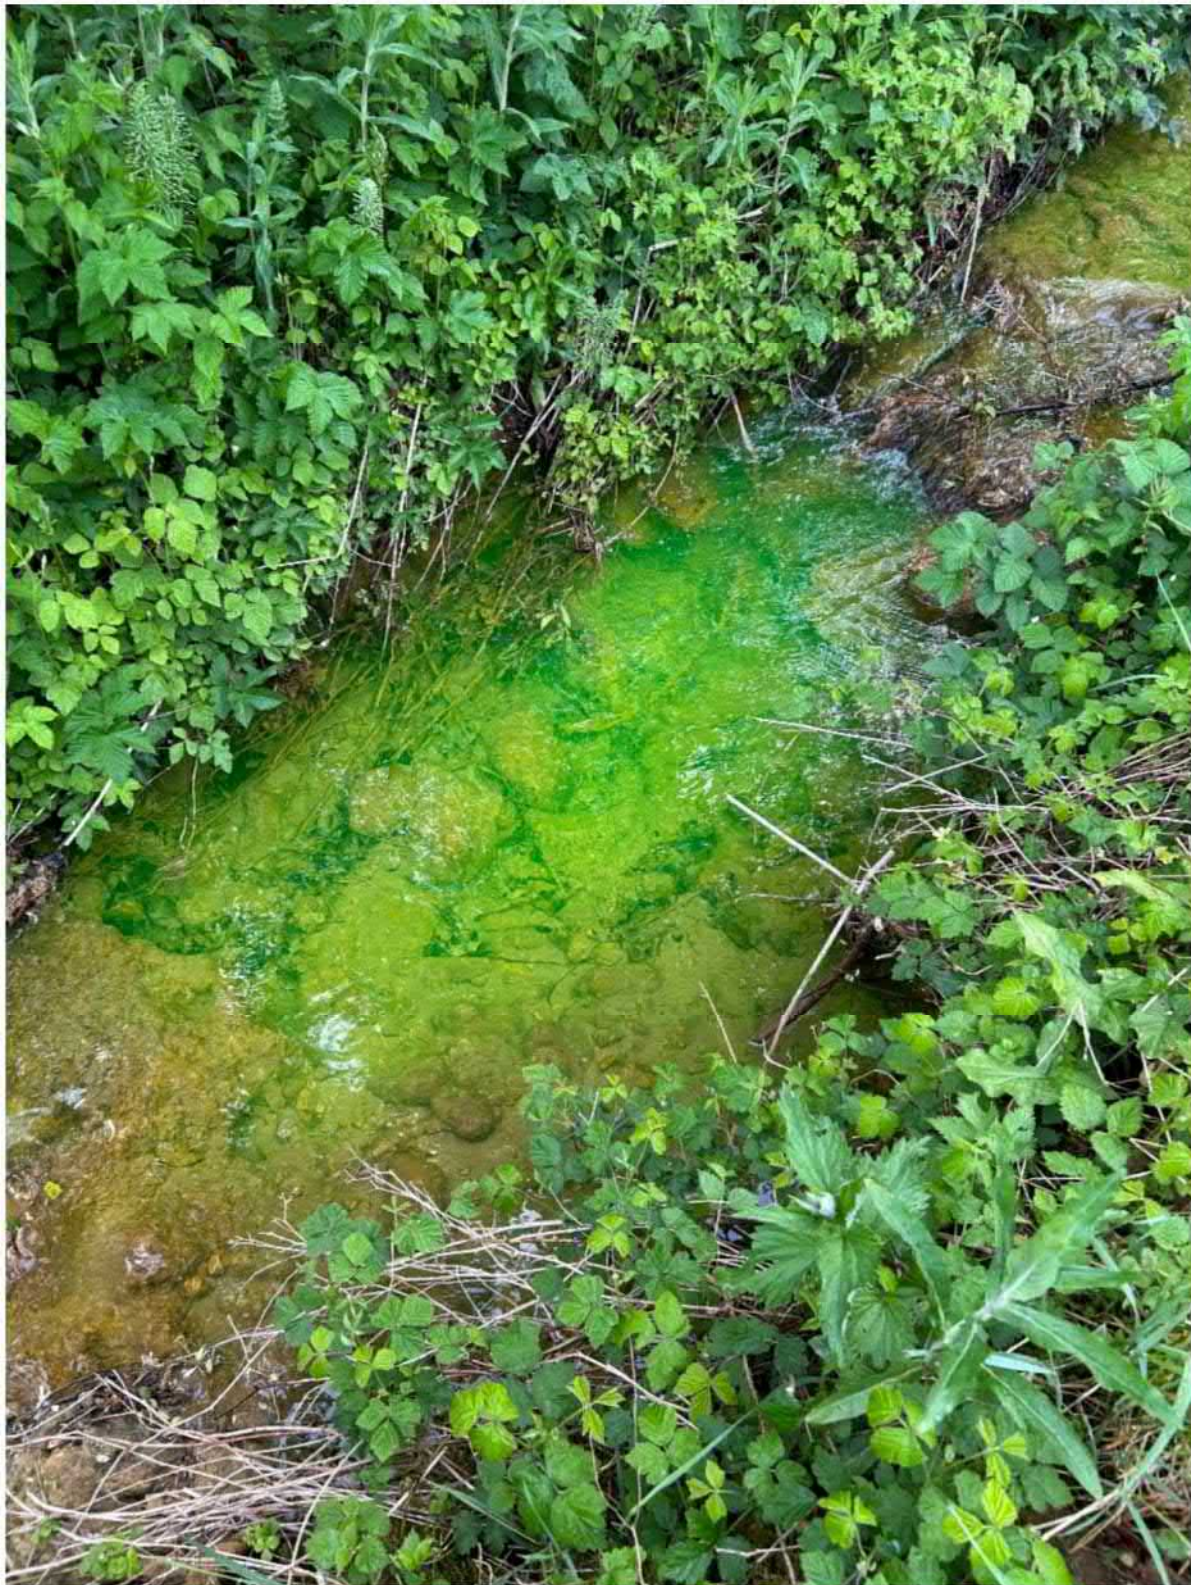
Der Markierstoff Uranin wurde am 09.05.2025 um 7:30 Uhr, 42 Stunden nach der Impfung, im Aletenbach bei Tecknau gesichtet. Der Standort der Sichtung ist 1.75 km von der Eingabestelle entfernt. Die Fließgeschwindigkeit von der Eingabe des Markierstoffs Uranins bis zur Sichtung beträgt rund 42 m/h.

**Abbildung 3 Sichtung Uranin im Aletenbach bei Tecknau. Koordinaten: 2634137 / 1254938.**

Der Markierstoff wurde allerdings am 09.05.2025 um 7:30 Uhr, 42 Stunden nach der Impfung, im Aletenbach in Tecknau gesichtet. Der Standort der Sichtung ist 1.75 km von der Eingabestelle entfernt, wodurch eine mittlere Fliessgeschwindigkeit von ca. 42 m/h resultiert.

Von der Eingabestelle 1 (Uranin) besteht eine direkte Verbindung zum Einzugsgebiet des Aletenbachs in Tecknau. Durch die grosse Färbkraft des Markierstoffs Uranin war dieser im Bach gut sichtbar.

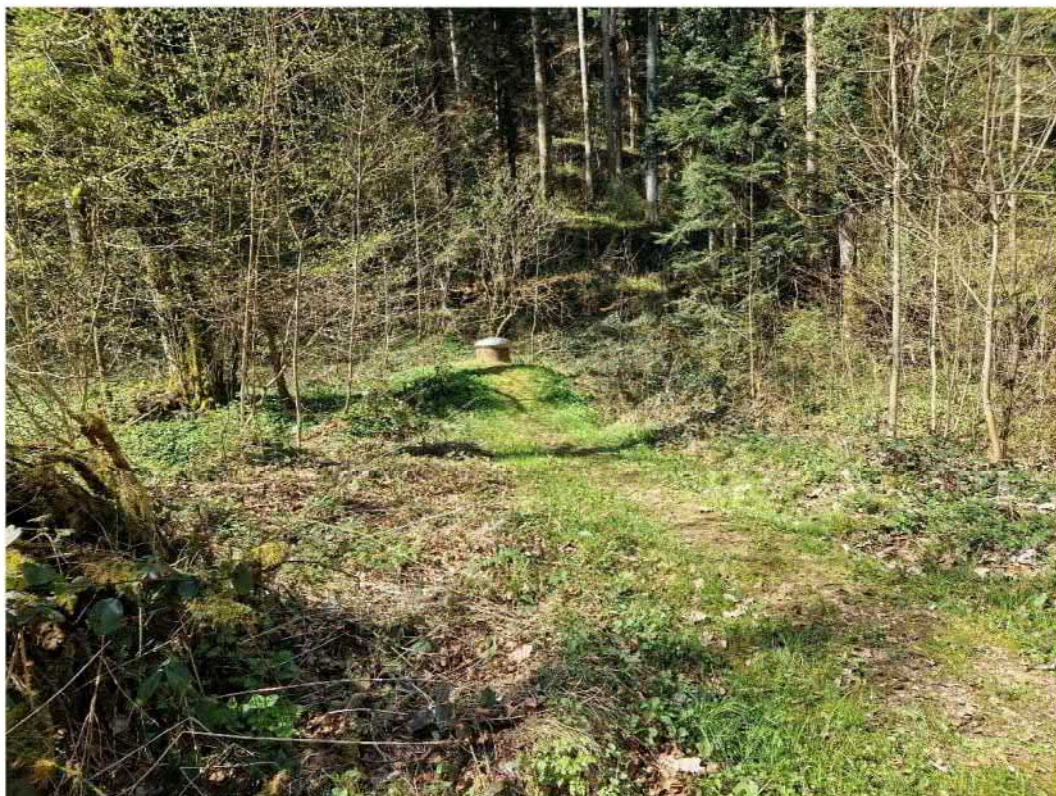
**Foto 2:** Schacht Quelle 1 (66.5.A)

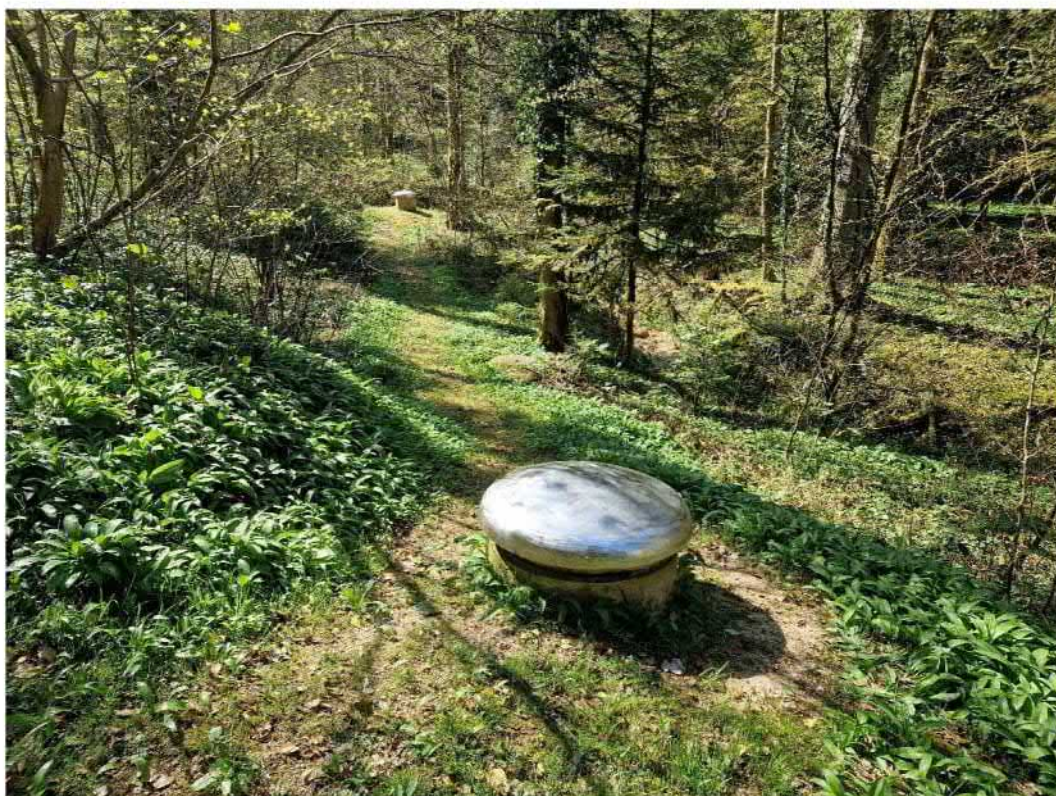
**Foto 3:** Schacht Quelle 2 (66.4.A) und 3 (66.3.A)

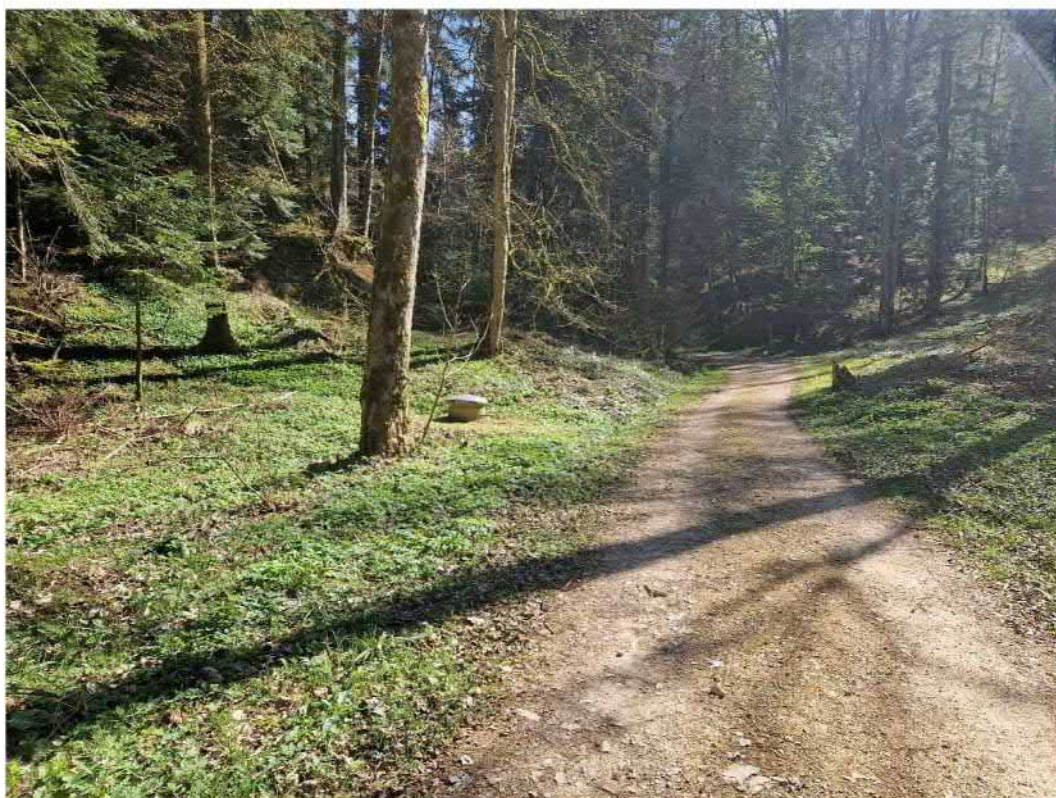
**Foto 5:** Schacht Quelle 5 (66.1.A)

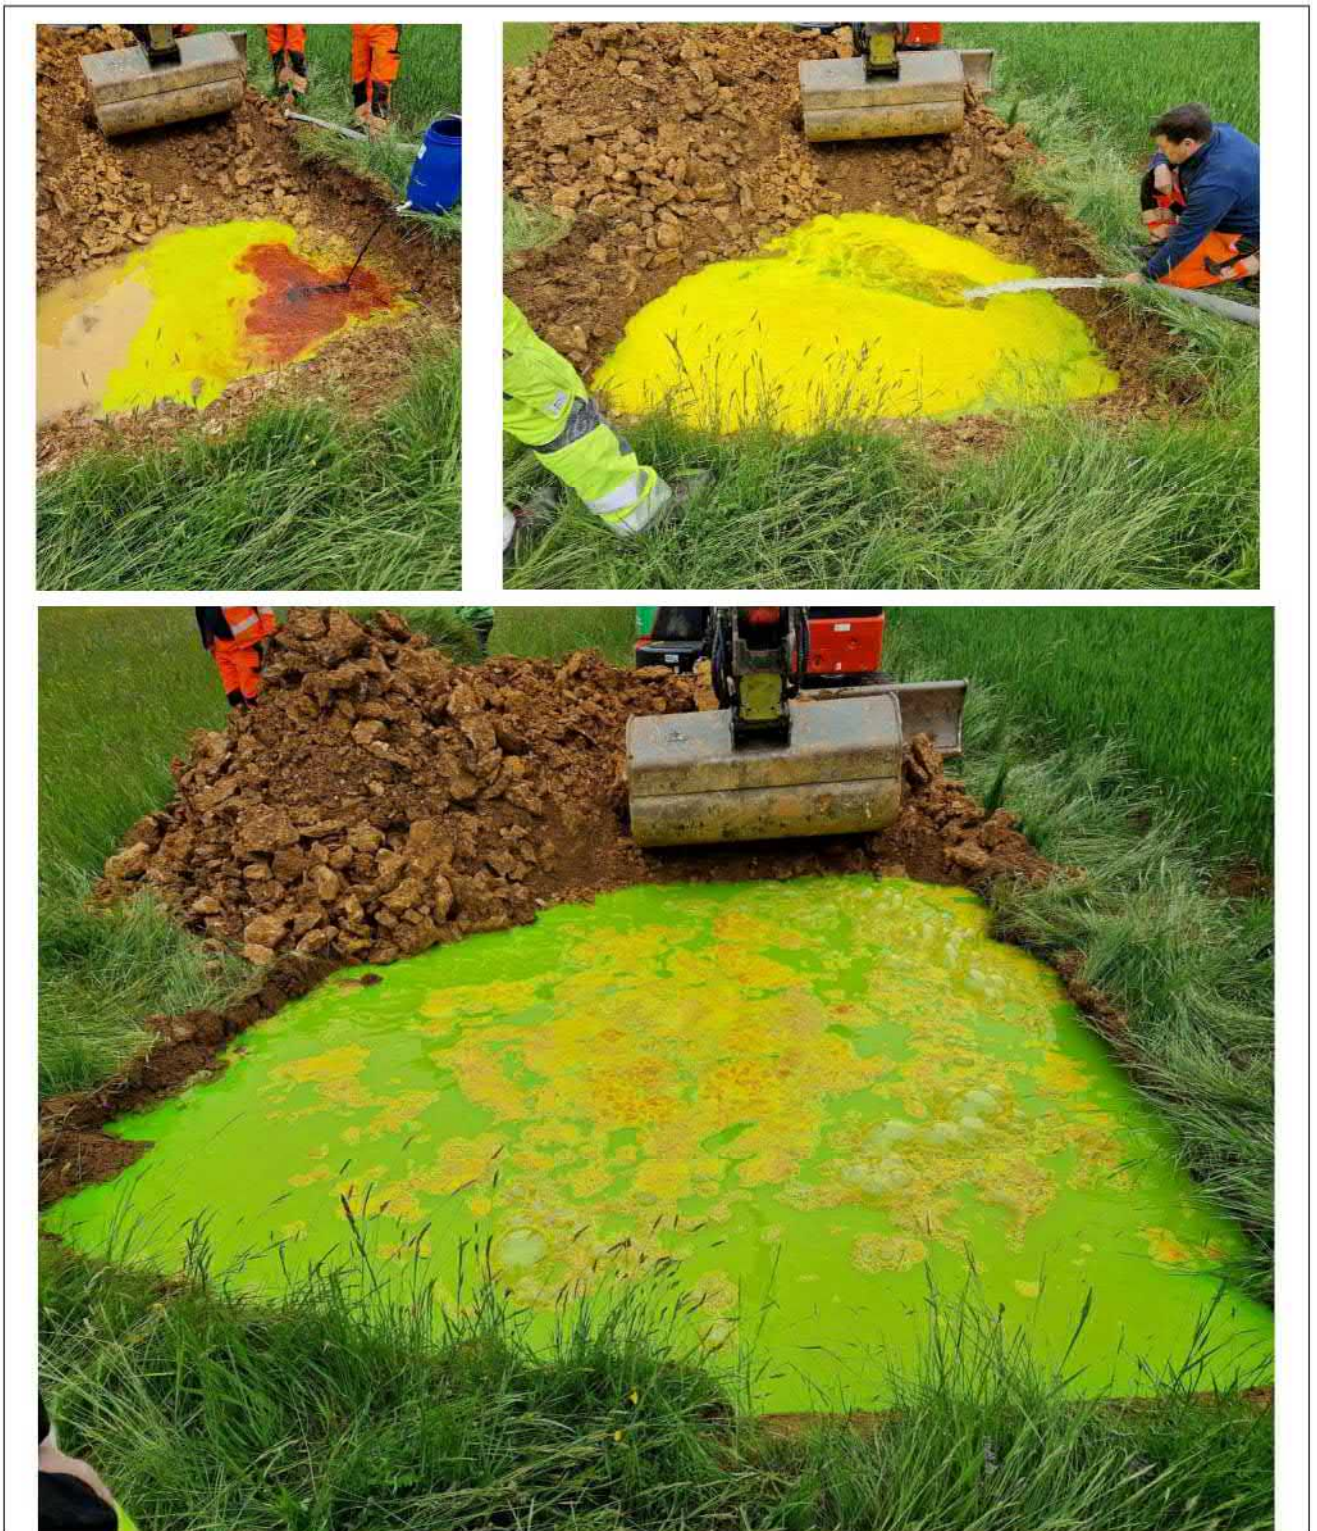
Foto 6 -8 : Eingabe des Markierstoffs Uranin in Eingabestelle 1

des Untergrunds in beiden Sondierungen gering war. Trotzdem wurde im Anschluss in beiden Eingabestellen je ein Farbstoff eingegeben und mit Wasser ab Druckfass nachgespült (vgl. Tabelle 2: und Beilage 10).

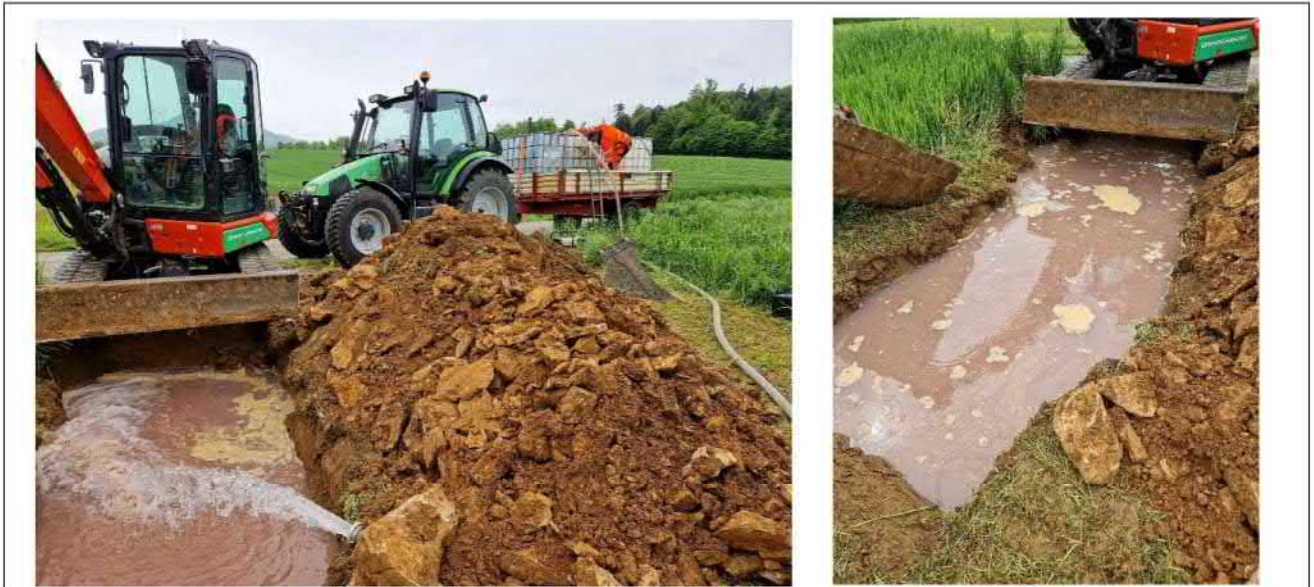
**Foto 9 & 10:** Einspülung von Wasser in die Eingabestelle 2 und Eingabe des Markierstoffs Amino G

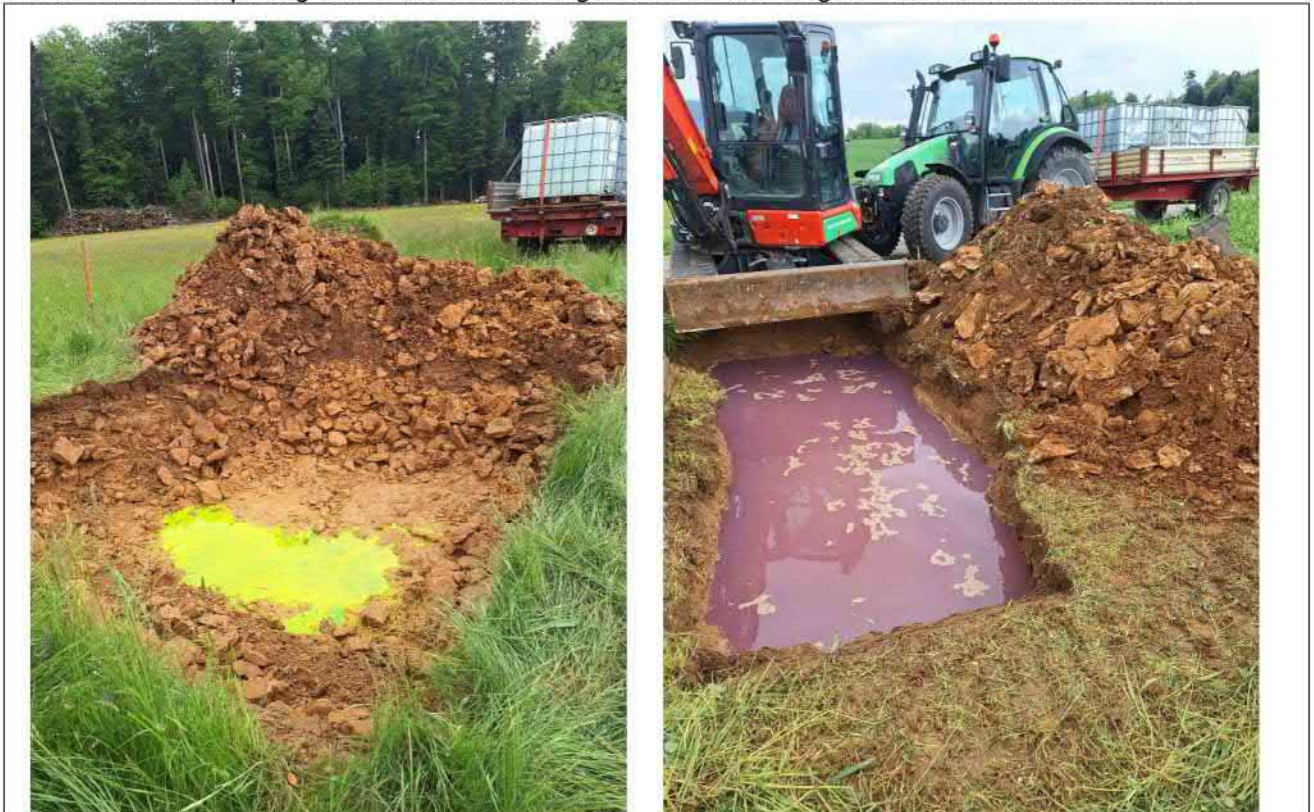
**Foto 11:** Wasserstand in Eingabestelle 1 beim Nachspülen

**Foto 12:** Wasserstand in Eingabestelle 2 beim Nachspülen
